Référence 8560 \_SCI OWENS /JFG/CN  
SCI OWENS

# Mission de contrôle

## Rapport

**Chalet Mowgli**

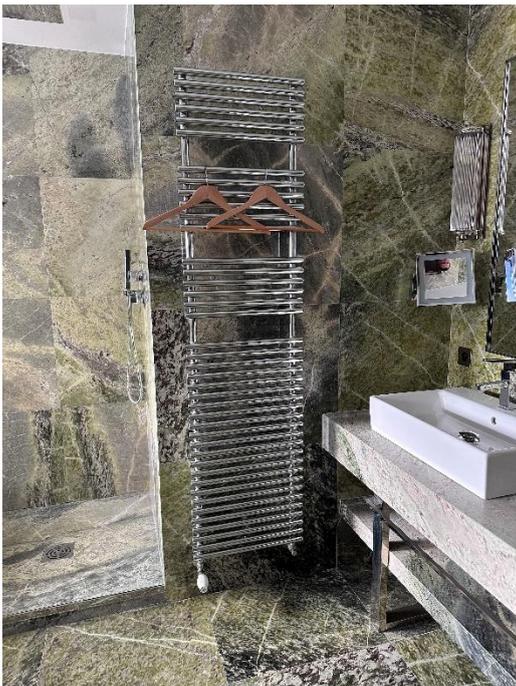
Les salles de bains ainsi que l'espace détente sont équipés de radiateurs sèche-serviette hydraulique. Après mise en chauffe, nous avons constaté que les radiateurs fonctionnaient à l'exception de celui de la salle de bain de la chambre n°6.

Radiateur salle de bain – chambre 6 défaillant.

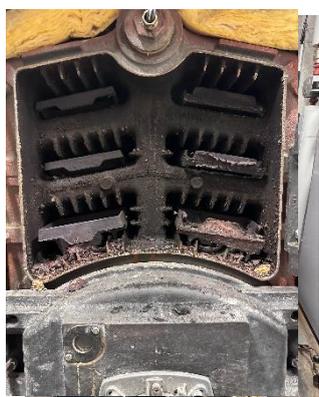
Intérieur chaudière 1

Nous avons contrôlé l'intérieur des chaudières : un ramonage s'avère nécessaire.

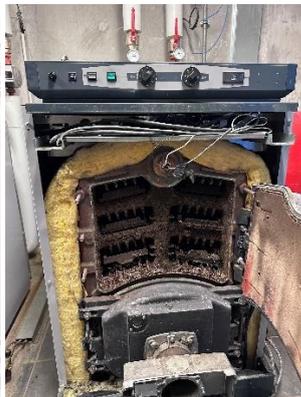
Intérieur chaudière 2

Pour la chaudière 2 (droite) : **brûleur hors d'usage** (ayant dû servir de « donneur de pièce détachées » pour le brûleur de la chaudière 1).

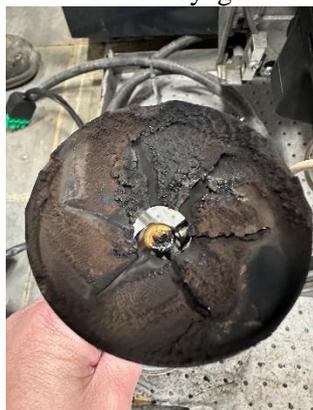
Photo tête de combustion  
Avant nettoyage

Pour la chaudière 1 (gauche) un dysfonctionnement de la 2<sup>ème</sup> allure sur le brûleur de la chaudière, la casses de plusieurs pièces (vis de maintien de la tête du brûleur, câble d'électrodes usé, réglage de la côte Y indicateur cassé...). La tête de combustion a été nettoyée.

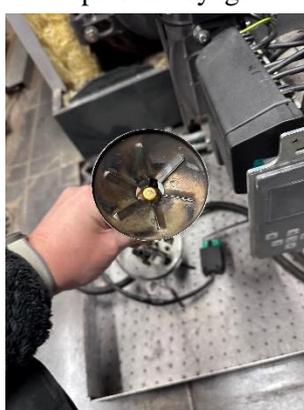
photo tête de combustion  
après nettoyage

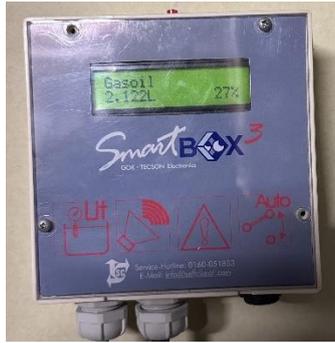
Jauge électronique 13/11/24 Contre-pente remplissage

Nous avons constaté un dérèglement de la jauge électronique fioul indiquant à notre arrivée la présence de 2122 litres de fioul alors que la cuve était vide, un contrôle avec une jauge à ruban ayant été réalisée par nos soins le 13/11/2024. La jauge indique un reliquat de 10 % correspondant à la hauteur de crépine et donc de désamorçage des brûleurs.

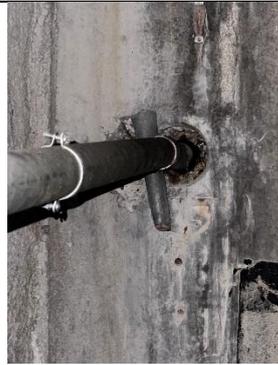
Nous avons constaté une contre-pente sur la tuyauterie de remplissage de la cuve fioul au niveau de la pénétration dans le bâtiment pouvant entraîner des difficultés lors du remplissage.

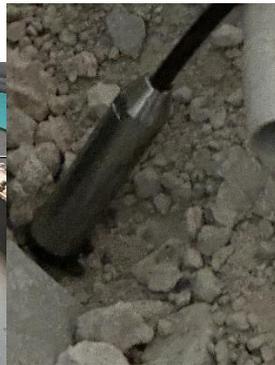
Sonde électronique au sol

La sonde de la jauge électronique a été retrouvée au pied de la cuve fioul, posée sur les graviers.

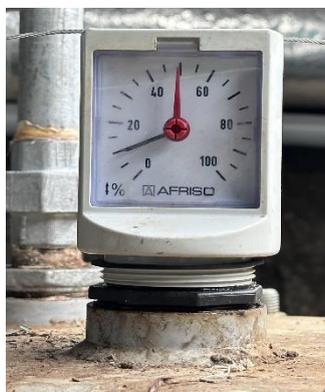
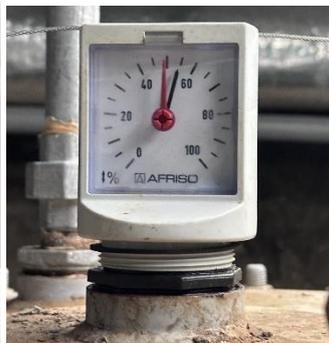
jauge à ruban le 13/11/24

jauge à ruban le 27/11/24

Le mandataire judiciaire a donc fait livré 4000 litres de fioul le 27/11/2024- cf photo jauge à ruban le 27/11/2024.

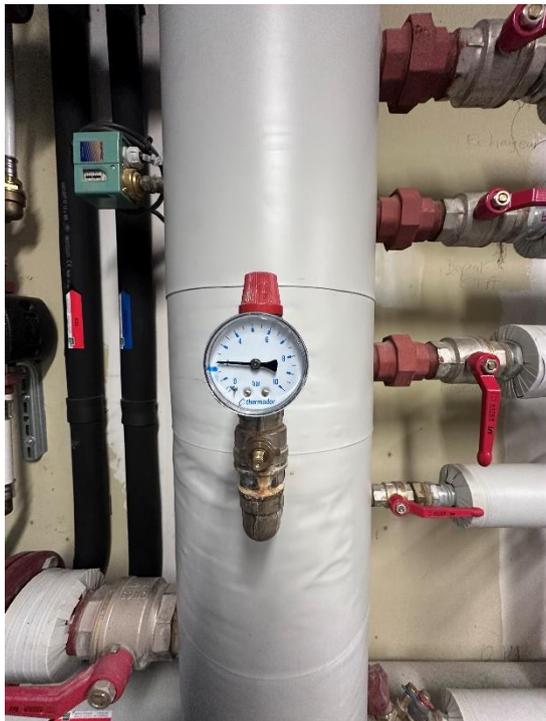
Pression installation stable

Le réseau de chauffage ne présente à ce jour aucune fuite (cf. photo de prescomano), pression stable à 2.2 bars.

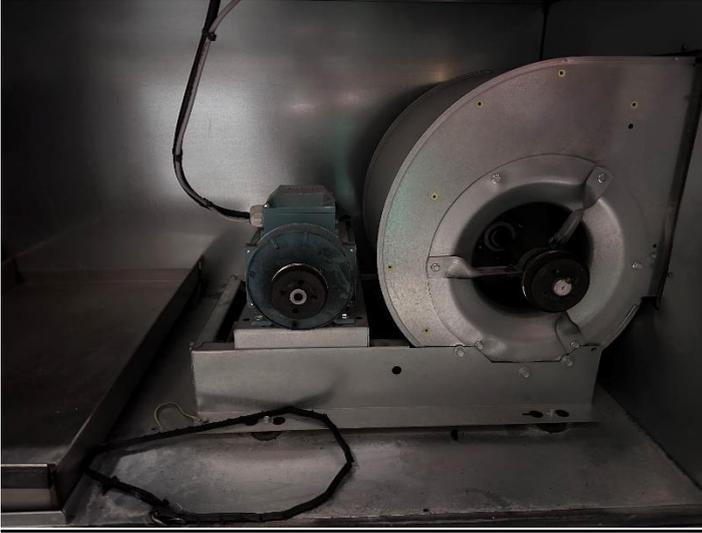
Ventilateur et moteur de soufflage

- Les filtres sont hors d'usage. Ils sont à remplacer.
- Les courroies des moteurs de soufflage et d'aspiration sont hors d'usage (cassés, craquelés et/ou sortis des poulies). Un remplacement des courroies est nécessaire.
- Un roulement est HS sur le moteur d'extraction entraînant un sifflement audible dans toute l'installation au niveau des bouches d'aspiration. Moteur et/ou roulement à remplacer.

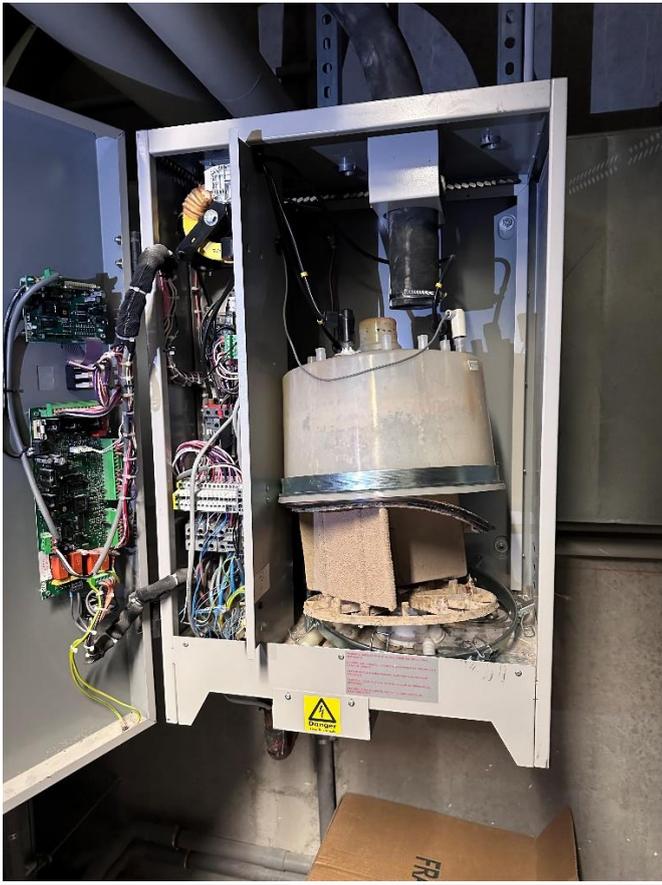
A notre arrivée, nous avons constaté que l'humidificateur d'air de soufflage est entièrement démonté et hors d'usage cf photo.

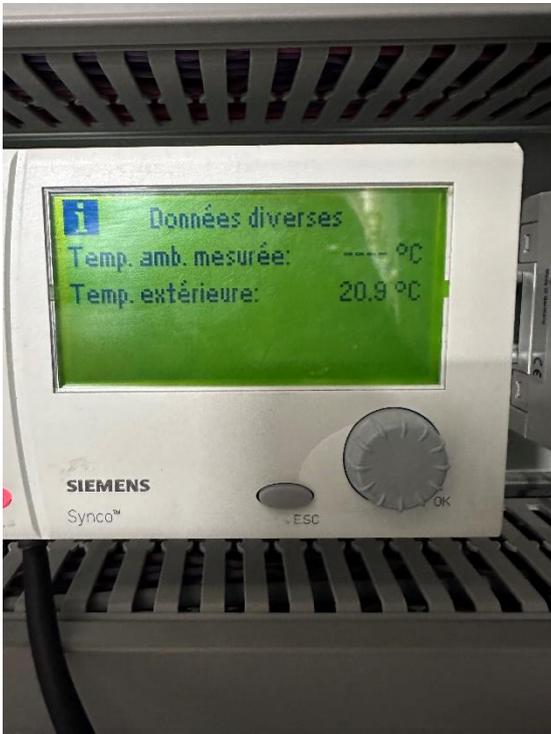
La sonde extérieure fait apparaître des températures de 20.9 °C alors que la température réelle était de 3°C. Un étalonnage ou un remplacement est à prévoir.

Une reprogrammation complète de la régulation sera à prévoir en fonction des besoins du client.
