## DOSSIER DE DIAGNOSTIC TECHNIQUE

Numéro de dossier : 73/2022/02/43888/CHALET MOWGLI

Adresse : ..... **LIEU-DIT QUARTIER BELLECOTE**  
 Commune : ..... **73120 COURCHEVEL 1850**  
 Type de logement : ..... **Maison**  
 Année de construction : ..... **2013**

## Rapport de l'Etat de l'Installation d'Electricité Intérieures des Immeubles à Usage d'Habitation

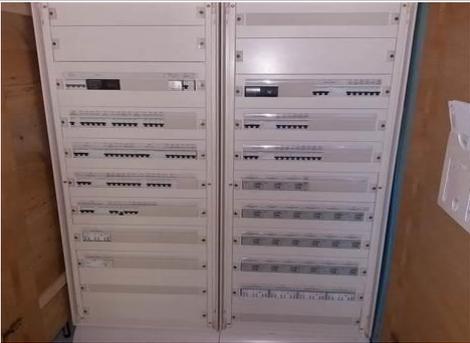
<p>Photo n° PhEle001 B11 a1 L'ensemble de l'installation électrique est protégée par au moins un dispositif différentiel à haute sensibilité inf. ou égal à 30 mA.</p>

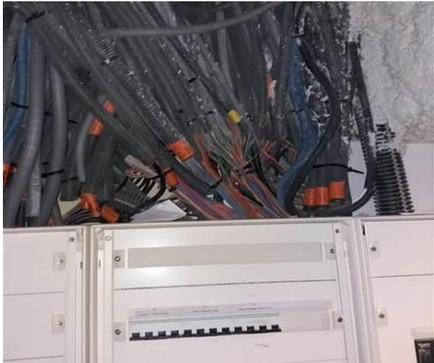
<p>Photo PhEle002 Libellé de l'anomalie : Au moins un conducteur isolé n'est pas placé sur toute sa longueur dans un conduit, une goulotte ou une plinthe ou une huisserie, en matière isolante ou métallique, jusqu'à sa pénétration dans le matériel électrique qu'il alimente. Remarques : Présence de conducteurs électriques non protégés mécaniquement ; Faire intervenir un électricien qualifié afin d'installer des protections mécanique sur les conducteurs non protégés</p>

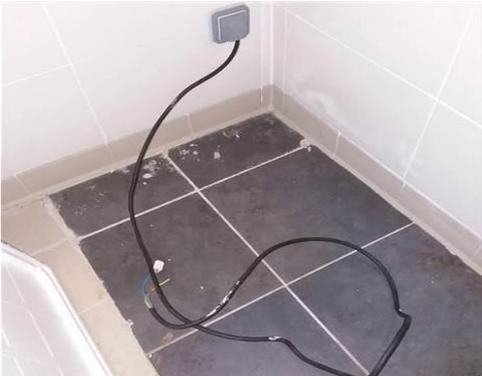
<p>Photo PhEle003 Libellé de l'anomalie : Au moins un conducteur nu et/ou au moins une partie accessible est alimenté sous une tension supérieure à 25 V a.c. ou supérieure ou égale 60 V d.c. ou est alimenté par une source autre que TBTS. Remarques : Présence de parties actives accessibles alimentés par une tension &gt;25 VAC (Courant Alternatif), ou &gt;60 VDC (Courant Continu) ou non TBTS (Très Basse Tension de Sécurité) ; Faire intervenir un électricien qualifié afin de supprimer le(s) risque(s) de contact avec les parties actives</p>
