Référence 8560 \_SCI OWENS /JFG/CN  
SCI OWENS

# Mission de contrôle

## Rapport

**Chalet Mowgli**

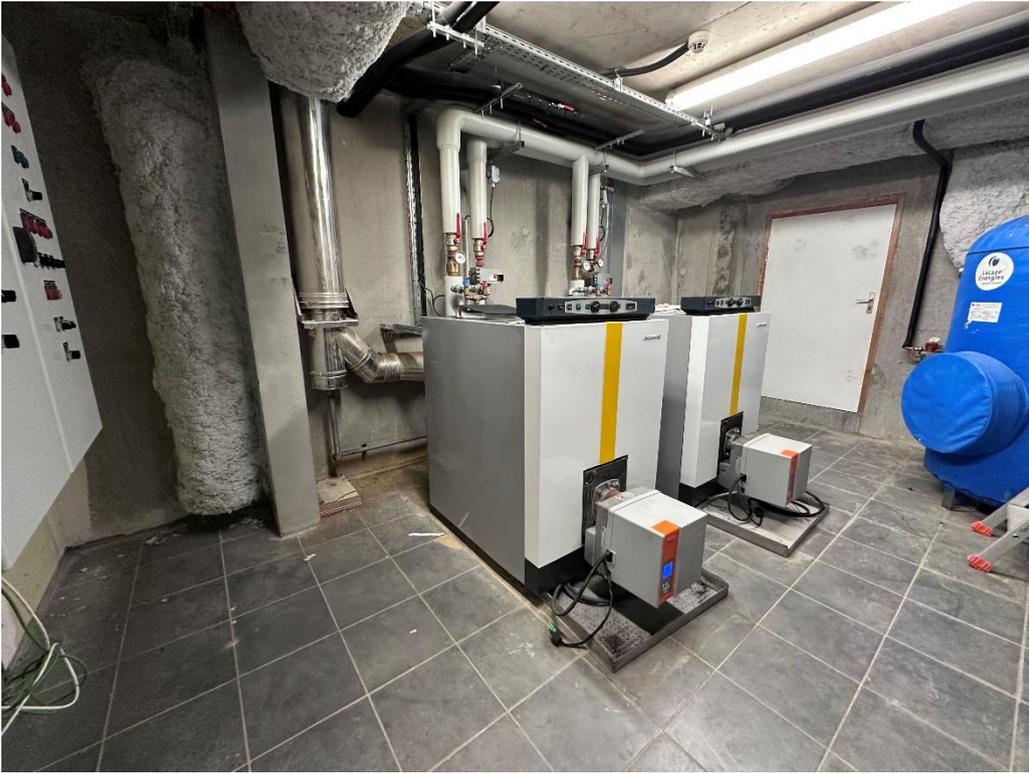
Vue globale chaufferie avec les 2 chaudières.

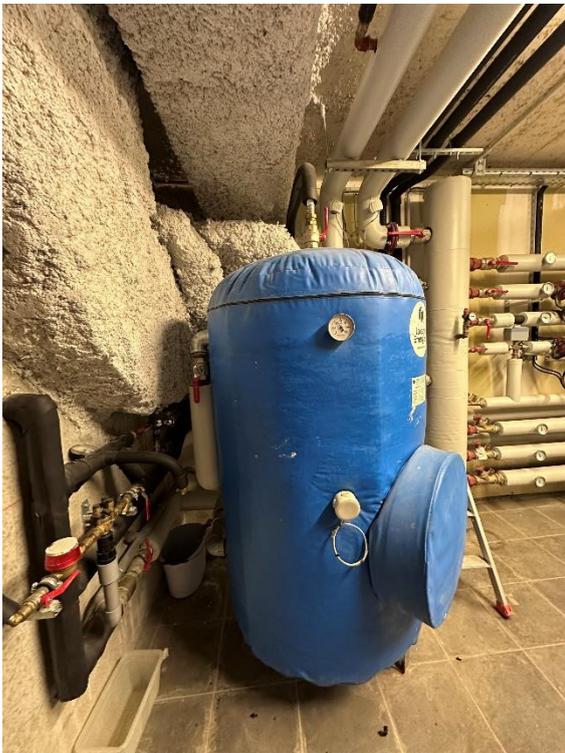
Ballon tampon de stockage 750 litres

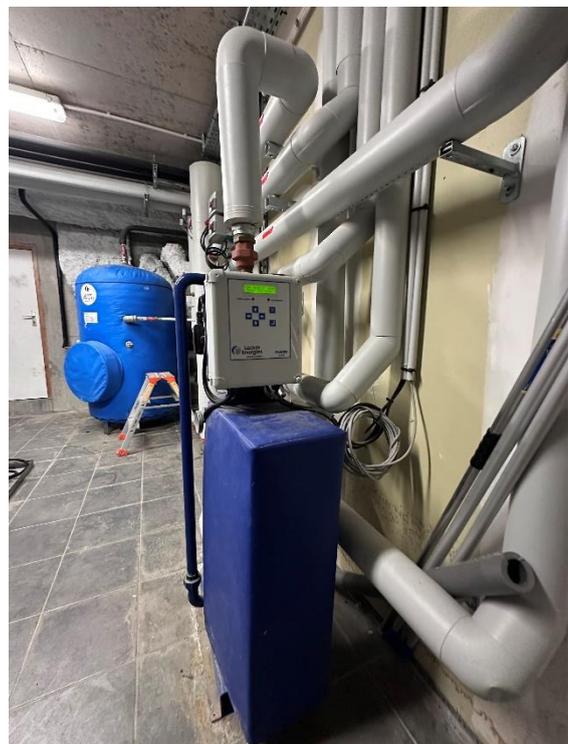
Echangeur à plaques 115KW

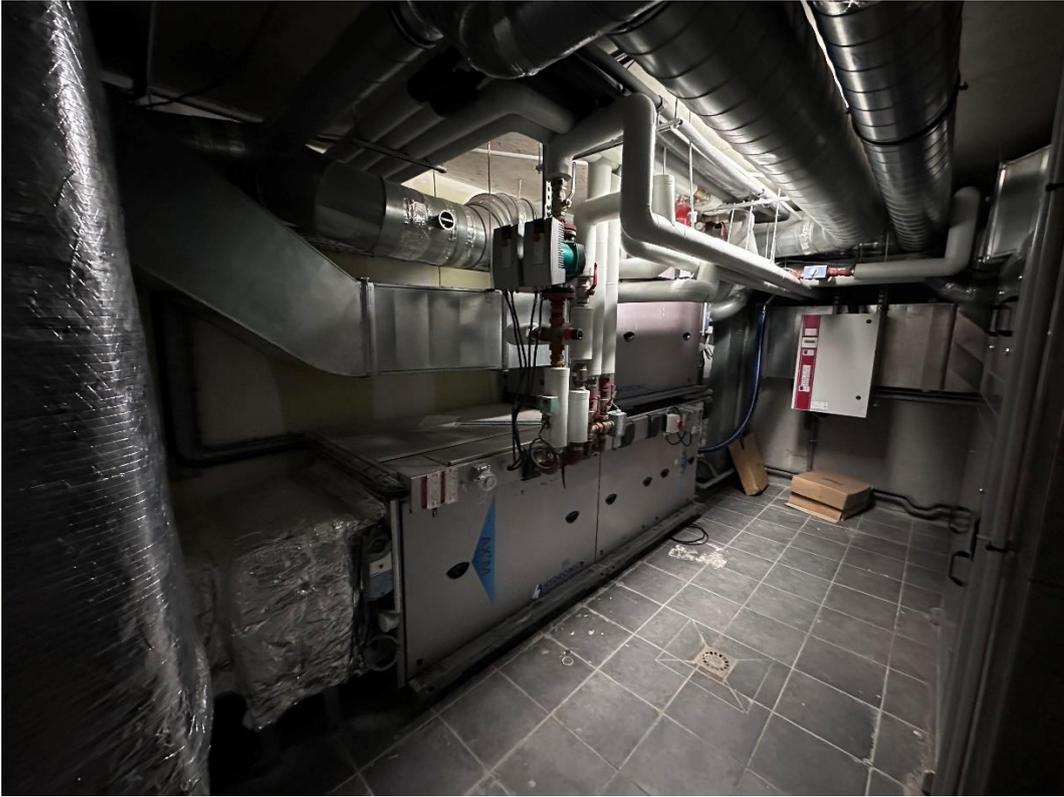
CTA,

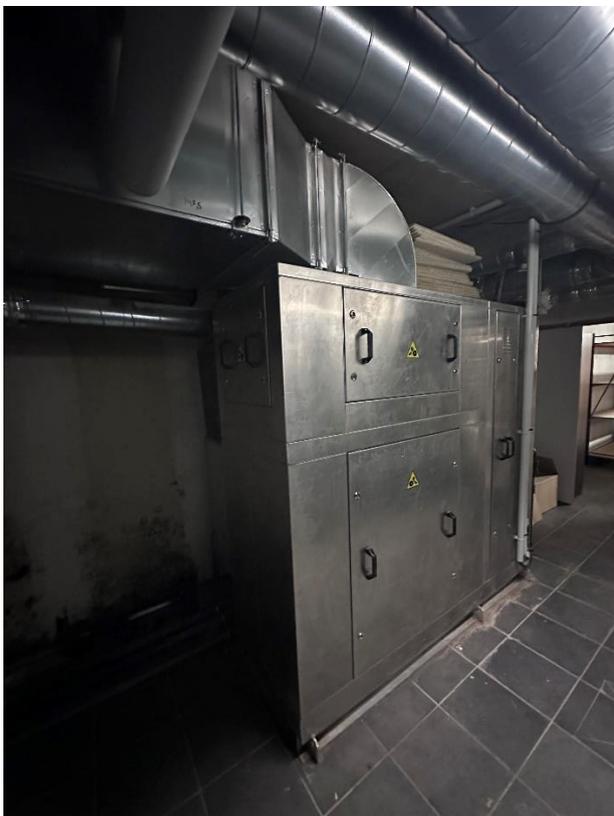
Déshumidificateur piscine

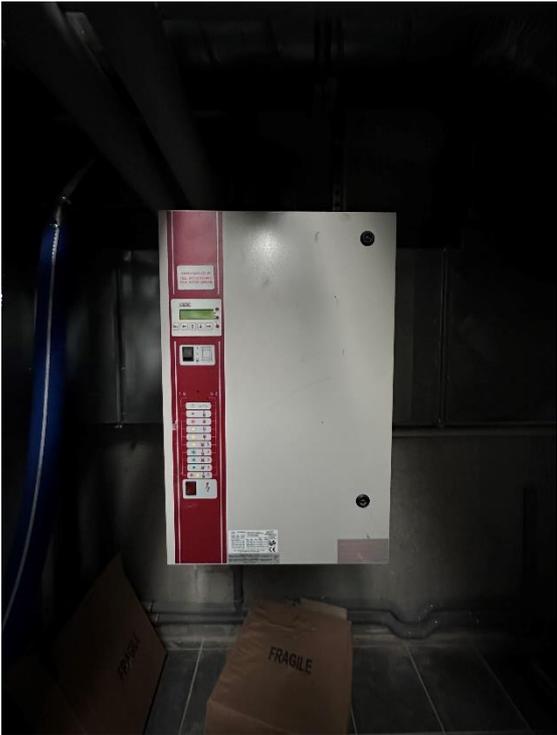
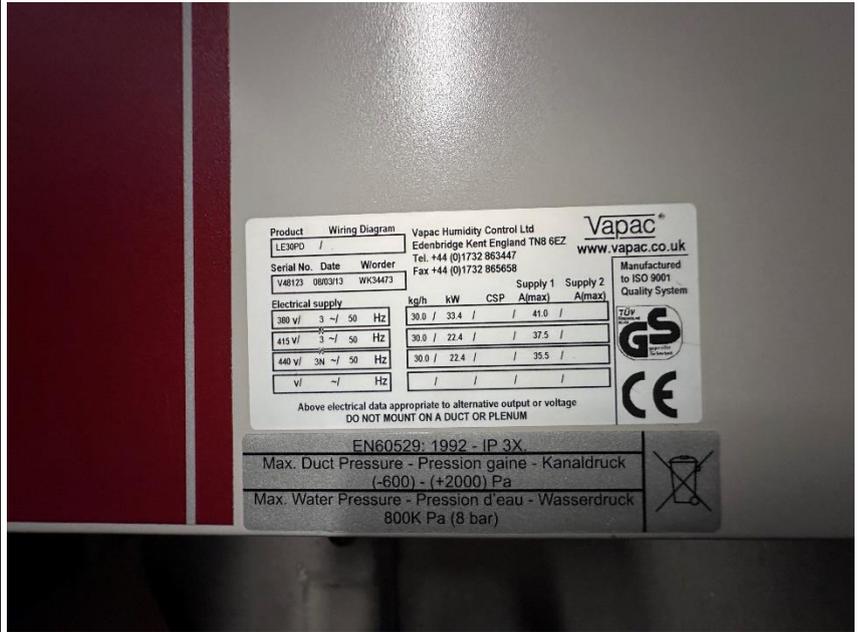
Humidificateur d'air réseau soufflage CTA

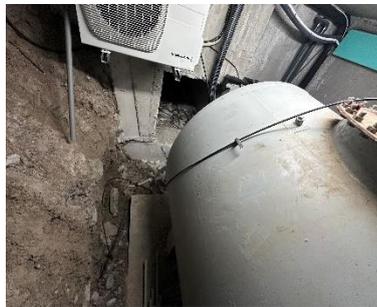
Cuve fioul

Sonde électronique au sol

La sonde de la jauge électronique a été retrouvée au pied de la cuve fioul, posée sur les graviers.

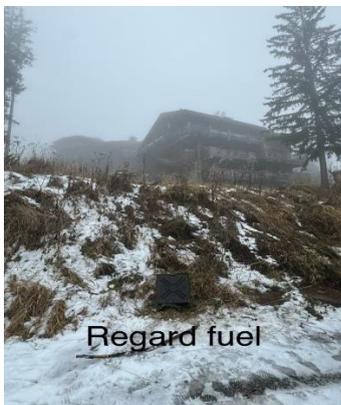
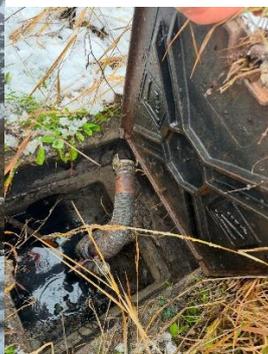
Regard fuel

A titre d'information, et après recherche, le regard de remplissage fioul se situe en contrebas du chalet, au niveau de la dépose minute.

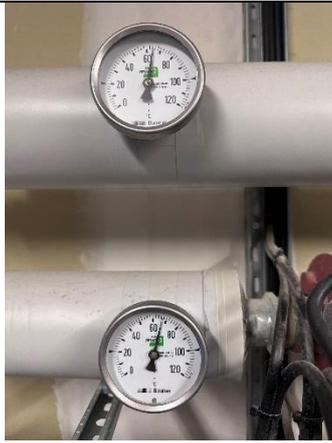
Temp. Réseaux

Nous avons constaté que les réseaux de chauffage ainsi que la production d'eau chaude fonctionnaient (cf photos des thermomètres ci-contre).

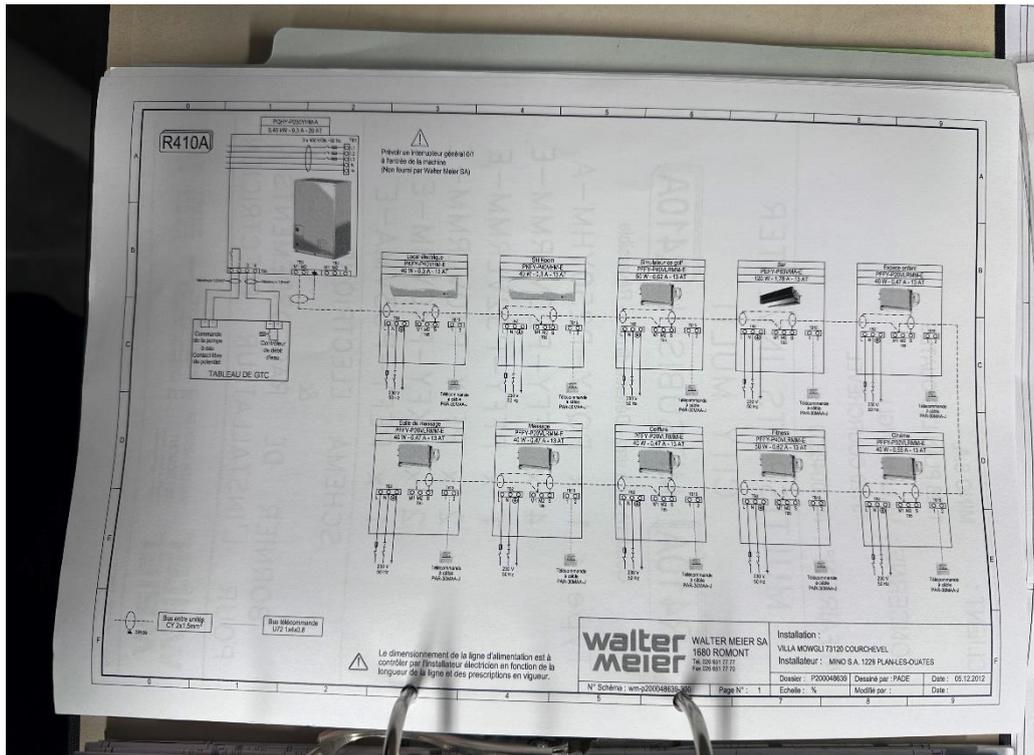
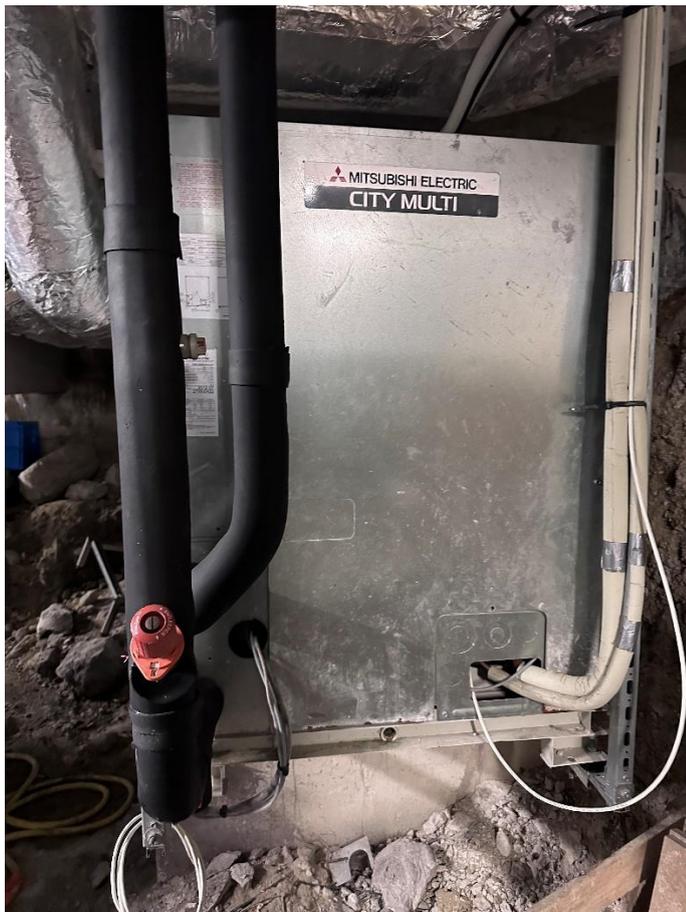
Schéma de principe issu du DOE:

Toutes les caissettes de soufflage (10) fonctionnent indépendamment. Il a été cependant impossible de produire de la chaleur ou du froid durant nos observations car le VRV CITY MULTI SPLIT de marque MITSUBISHI ELECTRIC est piloté par une GTC auquel nous n'avons pas accès.

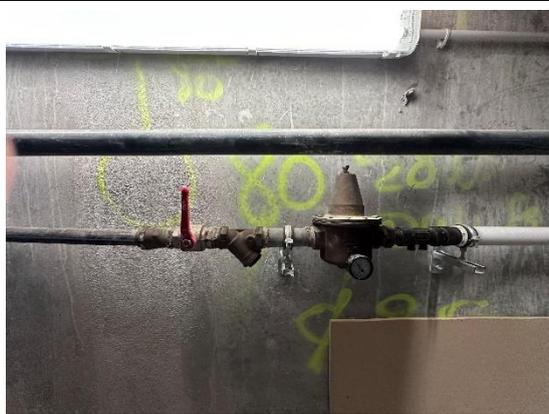
Vanne générale eau froide R-1

La vanne d'alimentation générale eau froide est située dans le local informatique, derrière le bar au niveau R-1.

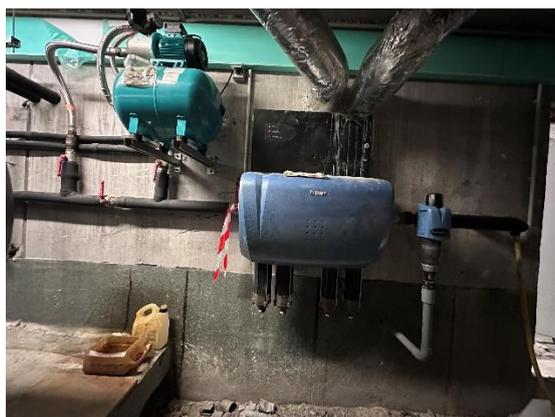
Lors de nos investigations, nous avons procédé à un test de soutirage eau chaude et eau froide au niveau de tous les point de puisage du bâtiment. Nous avons constaté une forte baisse de pression sur le réseau d'eau chaude laissant présager la défaillance du surpresseur.

Alimentation générale, traitement, filtration et surpresseur
